INFORME DE ENSAYE DE RESISTENCIA AL FUEGO

Nº Informe : 644592

Fecha : 25 AGO 2006

Elemento Ensayado	: Conjunto Puerta – Marco – Cerradura.
Norma	: NCh 935/2 Of.84 "Ensayo de Resistencia al Fuego – Parte 2: Puertas y otros elementos de cierre".
Clasificación	: F - 30
Fecha del Ensaye	: 09 de agosto de 2006.
Cliente	: Carpenter S.A.

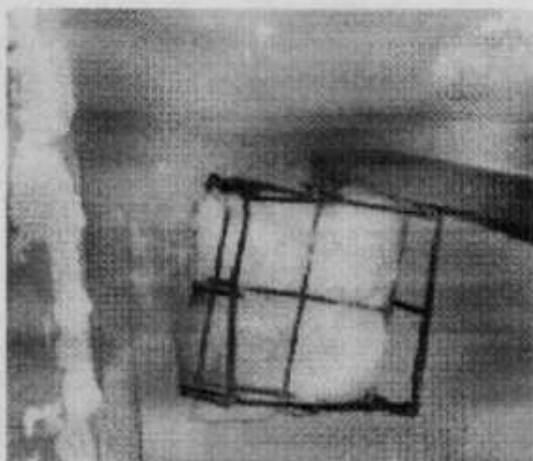
Fotografía 5
Aplicación de prueba de mota de algodón,
con resultado negativo

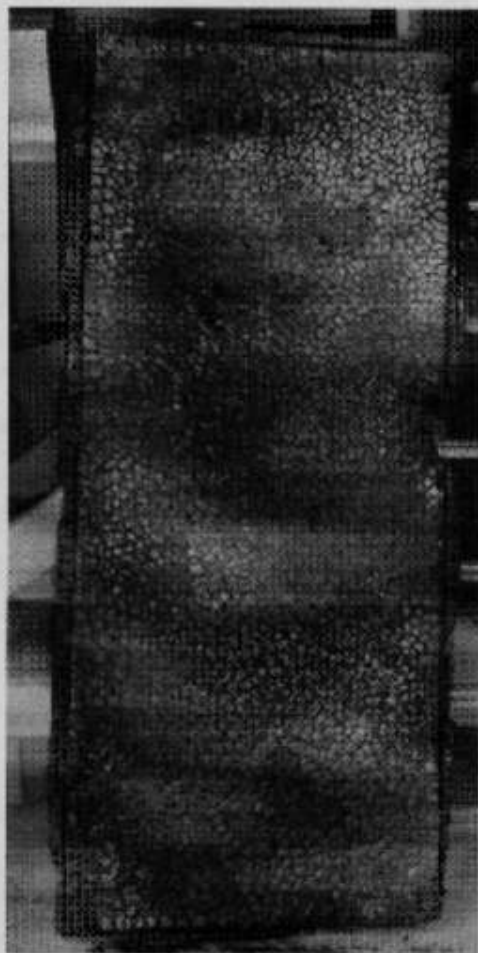
Fotografía 7
Vista de la cara expuesta al fuego, después
del ensaye
